# BETONABPLATZUNGEN MIT BELZONA REPARIERT

Standort des Kunden: Community College, Newcastle,  
Großbritannien

Anwendung: Problemzonen am Dach

Substrat: Stahlbeton

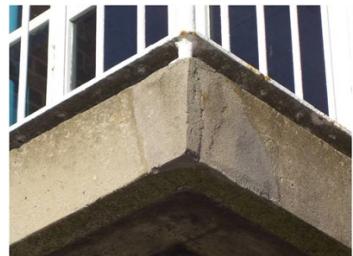
Der Betonbalkon wies durch Umwelteinwirkungen ausgelöste Abplatzungen auf. Darüber hinaus besaß die Betondecke nicht mehr die für den Schutz der Bewehrungselemente notwendige Stärke.

- \* 1. Community College im Jahr 1980 ,
- \* 2. Abgeplatzter Beton ,
- \* 3. Community College im Jahr 2007 ,
- \* 4. Erneute Inspektion im Jahr 2007 ,

Die Anwendung wurde gemäß dem Belzona Know-how System Infoblatt RPA-2 durchgeführt. Heute würde für die Reparatur das leichtgewichtige Belzona 4141 (Magm-Build)-System gewählt, da es keine verlorene Verschalung/Formers erfordert. Eine Reparatur wäre damit noch einfacher.

Die Reparatur konnte schnell durchgeführt werden und beseitigte potentielle Sicherheitsrisiken durch herabfallenden Beton. Selbst nach 27 Jahren befindet sich die Anwendung weiterhin in einem einwandfreien Zustand; es traten keine weiteren Schäden durch Abplatzungen, Carbonatisierung, Schrumpfung oder Rissbildung auf.
