# MIT BELZONA GESCHÜTZTER SCHORNSTEIN EINES KRAFTWERKS

ID: 3512

Standort des Kunden: Kohlekraftwerk, Yorkshire, England

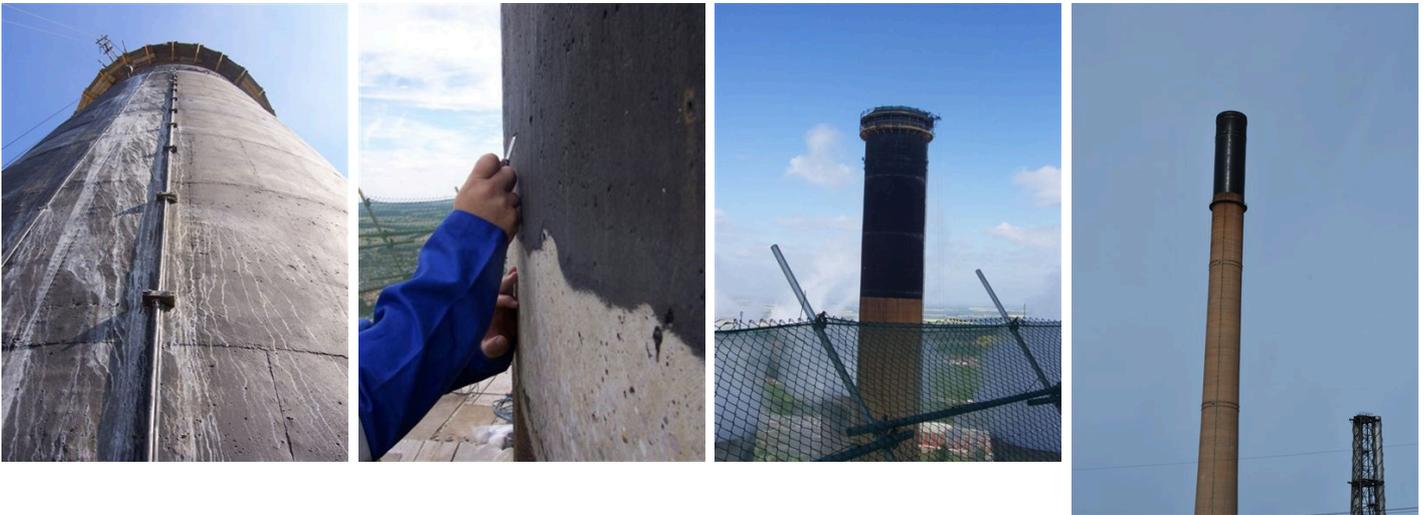
Aufgrund der Abgase, UV-Strahlung sowie extremen Witterungsbedingungen kam es an der bestehenden Beschichtung zu einer Versprödung.

- \* 1. Bestehende, spröde Beschichtung ,
- \* 2. Anwendung von Belzona 5111 (Ceramic Cladding) ,
- \* 3. Abgeschlossene Anwendung im Jahr 2008 ,
- \* 4. Inspektion der Anwendung im Jahr 2010 ,

Die Anwendung wurde gemäß dem modifizierten Belzona Know-how System Infoblatt WPA-2 durchgeführt. Die schadhafte Bitumenbeschichtung wurde mittels Sandstrahlen entfernt. Anschließend wurden Risse und Abplatzungen mit Belzona 4141 (Magma-Build) wiederaufgebaut und danach mit Belzona 5111 (Ceramic Cladding) beschichtet.
