# WÄRMETAUSCHER-ROHRBÖDEN MIT BELZONA GESCHÜTZT

Anwendung: Wärmetauscher

Standort des Kunden: Chemiehersteller, Mexiko

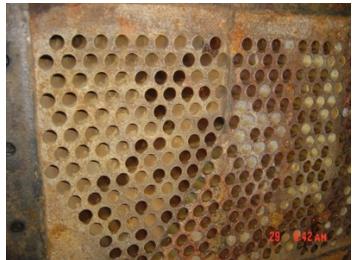
- \* 1. Korrodierte Rohrböden ,
- \* 2. Nach dem Sandstrahlen ,
- \* 3. Auftrag der ersten Schicht Belzona 1321 (Ceramic S-Metal) ,
- \* 4. Abgeschlossene Anwendung nach Entfernung der Korken ,
