# BELZONA SCHÜTZT WÄRMETAUSCHERKOPFTEIL

ID: 3515

Industrie: Chemie & Petrochemie  
Anwendung: Wärmetauscher  
Substrat: Unlegierter Stahl  
Produkte: \* Belzona 1391 (Ceramic HT),

Standort des Kunden: Chemiewerk, Golfküste, USA  
Antragsdatum: August 2009

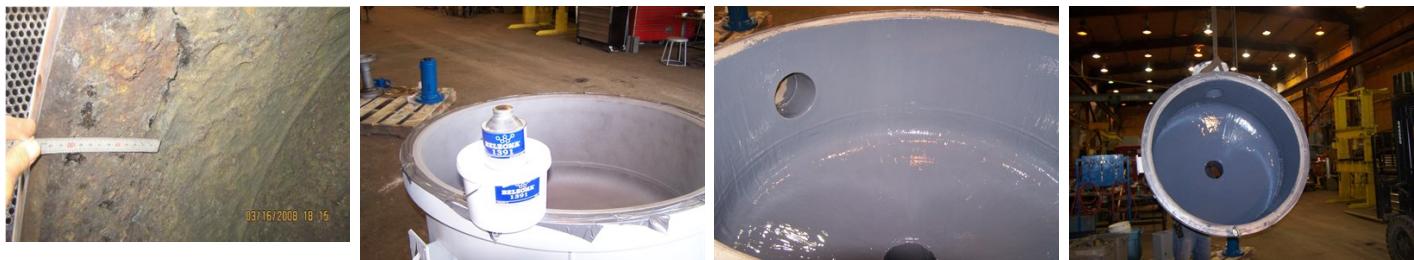
## Fotobeschreibungen

Schwerwiegende Korrosion aufgrund von Prozesswasser. Die Korrosionsrate wurde auf 1,25 mm pro Jahr geschätzt.

- \* 1. Schnell fortschreitender Metallverlust durch Korrosion ,
- \* 2. Abgeschlossene Oberflächenvorbereitung ,
- \* 3. Nahaufnahme der Anwendung ,
- \* 4. Abgeschlossene Anwendung ,

Die Anwendung wurde gemäß dem Belzona Know-how System Infoblatt HEX-3 durchgeführt.

Belzona 1391 (Ceramic HT) bietet bei erhöhten Temperaturen ausgezeichneten Erosionskorrosionsschutz, sodass ein ununterbrochener Einsatz über viele Jahre hinweg gewährleistet werden kann. Ein Ausrüstungssatz infolge von Sicherheitsrisiken durch Korrosionsverluste wird so vermieden.
