# LANGZEITSCHUTZ EINES DACHS MIT BELZONA

ID: 3516

Industrie: Gebäude & Strukturen  
 Anwendung: Problemzonen am Dach  
 Substrat: Mit Plastik beschichtetes Wellblech  
 Produkte: \* Belzona 3111 (Flexible Membrane),

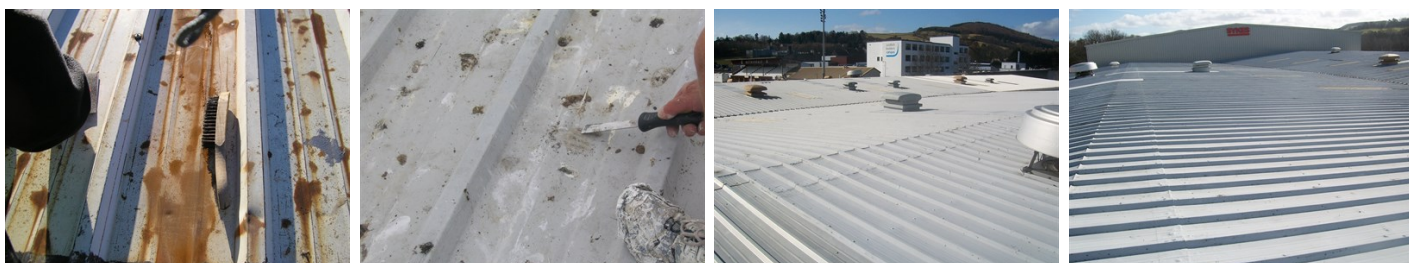
Das Dach war ursprünglich mit Belzona 3111 (Flexible Membrane) geschützt worden. Vogelkot hatte jedoch die mit Plastik beschichteten Stahlabschnitte eines neuen Anbaus chemisch angegriffen, was zu Undichtigkeiten führte. Während der Anbau von Korrosion betroffen war, waren an der mit Belzona 3111 (Flexible Membrane) beschichteten Fläche keinerlei Schäden aufgetreten. Die ursprüngliche Anwendung wurde 2005 saniert, um eine erneute Lebensdauer von 15 Jahren sicherzustellen.

- \* 1. Ursprünglicher Zustand 1990 ,
- \* 2. Schäden durch Vogelkot ,
- \* 3. Inspektion 2010 ,
- \* 4. Inspektion 2010 ,

Bei einer Inspektion nach 5 Jahren im Jahr 2010 befanden sich beide Anwendungen in einem einwandfreien Zustand und selbst nach dem härtesten Winter in 40 Jahren hatte der Kunde keinerlei Leckagen zu bemängeln.
