BRECHERWELLE MIT BELZONA REPARIERT

ID: 3517

Standort des Kunden: *Mineralaufbereitungsanlage, Russland*
Antragsdatum: *Dezember 2009*

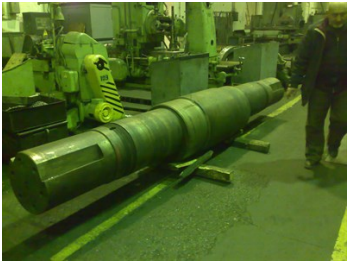
- * 1. Ansicht auf die Exzenterwelle des Brechers ,
- * 2. Reparaturbereich vor der Anwendung ,
- * 3. Auftrag von Belzona 1111 (Super Metal) nach Oberflächenvorbereitung ,
- * 4. Abgeschlossene Anwendung ,

4,6 m lange, 7,2 t schwere Welle eines Brechers (wichtige Ausrüstung der Mineralaufbereitungsanlage)

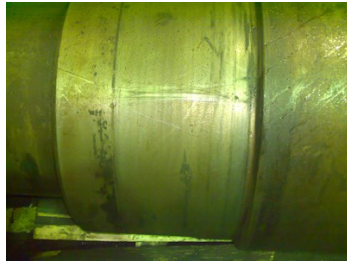
Ein Versagen des Lagers führte zum Durchdrehen und somit Einlaufen der Welle.

Die Anwendung wurde gemäß dem Belzona Know-how System Infoblatt MPT-1 durchgeführt. Die Welle wurde 1,5 mm tief abgedreht und dabei ein raues, unregelmäßiges Gewindeprofil erzeugt. Anschließend wurde die Welle mit Belzona 1111 (Super Metal) wiederaufgebaut und nach Aushärtung durch maschinelle Bearbeitung auf die ursprünglichen Originalmaße gebracht.
