SILO-ABDICHTUNG MIT BELZONA LEICHT GEMACHT

ID: 3523

Anwendung: Problemzonen am Dach

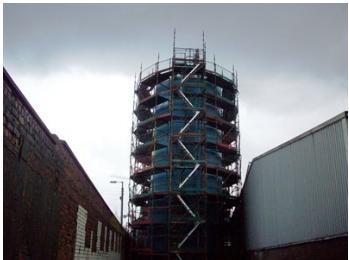
- * 1. Silos mit Gerüst für Reparaturarbeiten ,
- * 2. Anwendung an Problembereichen ,
- * 3. Vollständig geschlossenes Silodach ,
- * 4. Abgeschlossene Anwendung ,

Die Anwendung wurde gemäß dem Belzona Know-how System Infoblatt RPA-1 durchgeführt. Nach Oberflächenvorbereitung durch Abschleifen wurde die Oberfläche mit Belzona 3921 (GSC Conditioner) grundiert und anschließend Belzona 3111 (Flexible Membrane) aufgetragen.

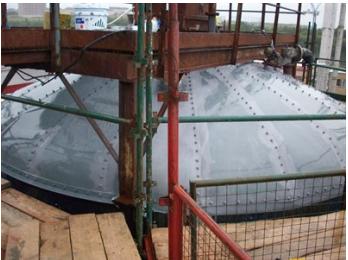
Korrosion und mechanische Einwirkungen hatten die Flanschverbindungen beschädigt, sodass mit dem eintretenden Wasser Schmutz in Kalk und Kreide im Siloinneren gelangen konnte.
