BELZONA REPARIERT GEHWEG IN SCHULE

ID: 3525

Standort des Kunden: Grundschule, Großbritannien

Antragsdatum: 2002

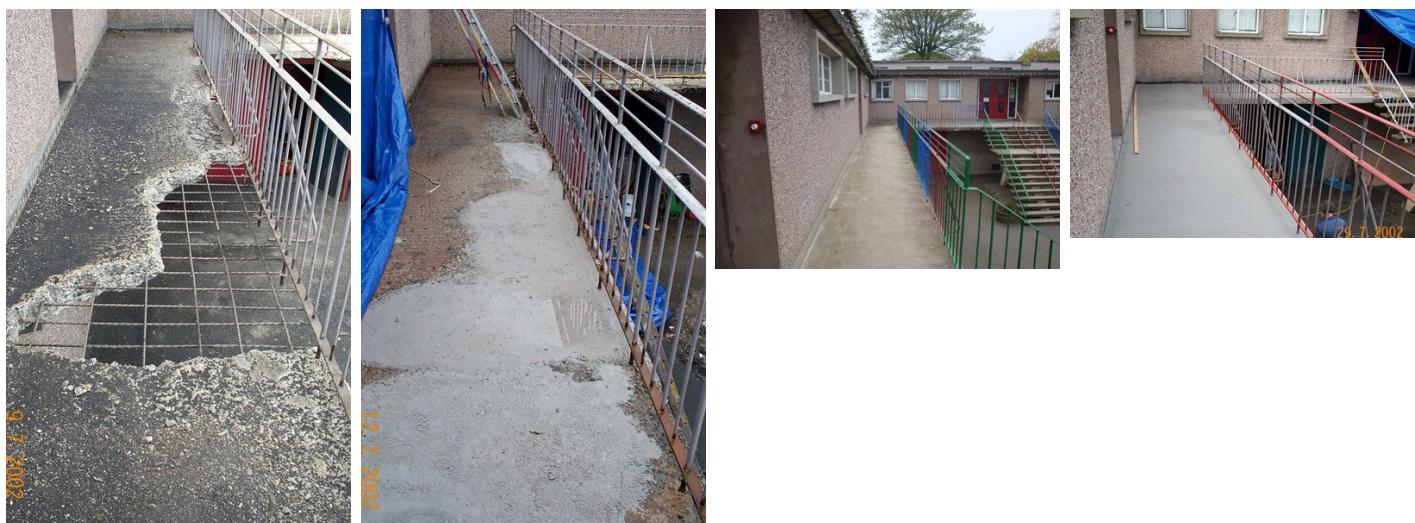
Fotobeschreibungen

Regelmäßiges Salzstreuen hatte zur Zersetzung des Betons unter dem Asphalt geführt. Nach Entfernen des Asphalt wurde schwerwiegende bauliche Probleme festgestellt. Die Reparatur mit Belzona wurde von Bauingenieuren der Gemeinde genehmigt.

- * 1. Ausmaß des Schadens nach dem Sandstrahlen ,
- * 2. Nach Anwendung von Belzona 4131 (Magma-Screed) ,
- * 3. Nach Auftrag von Belzona 5231 (S.G. Laminate) auf den gesamten Gehweg ,
- * 4. Anwendung nach 9 Jahren ,

Die Anwendung wurde gemäß dem Belzona Know-how System Infoblatt FPA-1 durchgeführt.

Alternativ hätte der Gehweg abgerissen und durch eine stützende Stahlplattform ersetzt werden können. Die Belzona-Reparatur konnte während der Sommerferien abgeschlossen werden und sparte der Gemeinde Kosten von mindestens 20.000 GBP. Eine Inspektion im Jahr 2011 ergab, dass sich die Anwendung weiterhin in einem einwandfreien Zustand befindet.
