BELZONA SANIERT ZIERTÜRMCHEN AUF SCHULDACH

ID: 3529

Standort des Kunden: Grundschule, Großbritannien

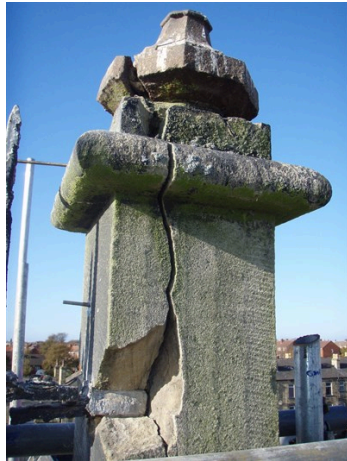
Risse und Abplatzungen an zwei Ziertürmchen sowie Korrosion an der schmiedeeisernen Verbindungsstruktur stellten ein Sicherheitsrisiko dar.

Die Anwendung wurde gemäß den Belzona Know-how System Infoblättern WPA-4 und WPA-8 durchgeführt. Die Steintürmchen wurden mit Belzona 4231 (E Magma-Quartz) wiederaufgebaut. Die schmiedeeiserne Konstruktion wurde mit Belzona 1111 (Super

Metal) repariert und anschließend mit Belzona 6111 (Liquid Anode) und Belzona 5111 (Ceramic Cladding) vor zukünftiger Korrosion geschützt. Auf die Steintürmchen wurde zum langfristigen Schutz Belzona 5122 (Clear Cladding Concentrate) aufgetragen.
