# UNSICHTBARER BELZONA-SCHUTZ FÜR KAPELLE

Problemzonen am Boden

Substrat: Mauerwerk

Brüstungsmauer einer Krematoriumskapelle

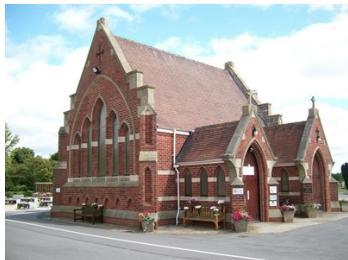
\* 1. Frontansicht der Kapelle ,

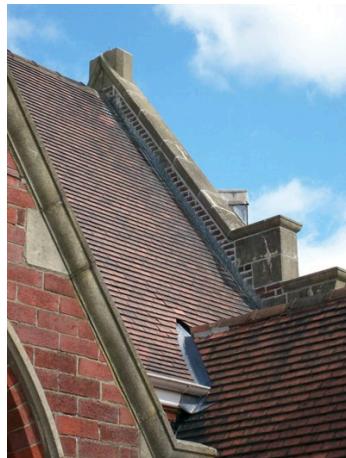
\* 2. Rückansicht der Kapelle ,
