FINGERLINGSGEHÄUSE MIT BELZONA WIEDERAUFGEBAUT

ID: 3532

Standort des Kunden: *Schiffswerft, Bulgarien*
Antragsdatum: *Februar 2009*

Keilnut und Fingerlingsgehäuse (Ruder)

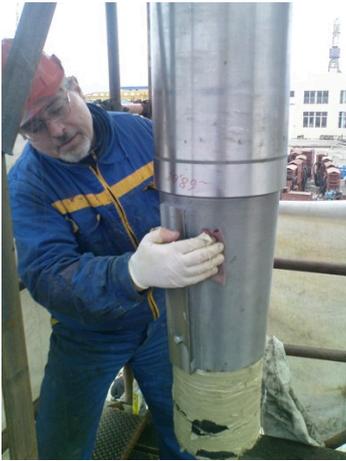
- * 1. Anbringen des Formers. ,
- * 2. Anpassen der Einheit für die Positionierung des Fingerlings. ,
- * 3. Positionieren des Ruderschafts nach Auftrag von Belzona 1111 (Super Metal) . ,
- * 4. Prünzischer Wiederaufbau von Gehüuse und Keilnut. ,

Die Anwendung wurde gemäß dem Belzona Know-how System Infoblatt SOS-3 durchgeführt. Die Schäden an Keilnut und Fingerlingsgehäuse wurde mittels Formverfahren repariert. Vorwiegend wurde Belzona 1111 (Super Metal) eingesetzt. Einige Hohlräume entlang der Keilnut wurden mit Belzona 1221 (Super E-Metal) gefüllt.
