ZWEI PUMPENLAUFRÄDER MIT BELZONA REPARIERT

Anwendung: Kreiselpumpen

Standort des Kunden: Austernzucht, Niederlande

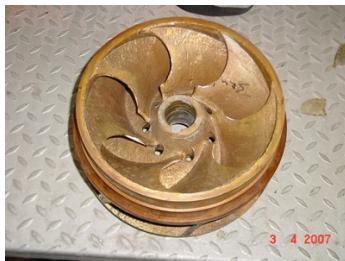
Die zwei Laufräder waren durch einen Bolzen im Pumpeneinlass stark beschädigt worden.

- * 1. Schadhaftes Laufrad. ,
- * 2. Edelstahlplatten zum Wiederaufbau des ursprünglichen Profils, die mit Belzona 1111 (Super Metal) verklebt wurden. ,
- * 3. Auftrag von Belzona 1321 (Ceramic S-Metal) für eine glatte Oberfläche und Erosionsschutz. ,
- * 4. Links: repariertes Laufrad, rechts: schadhaftes Laufrad. ,

Die Anwendung wurde gemäß den Belzona Know-how System Infoblättern CEP-1 und CEP-3 durchgeführt. Zur Wiederherstellung der Schaufeln wurden spezielle Stahlplatten angefertigt. Zusätzlich wurde Drahtgeflecht in die Reparatur integriert. Abschließend wurde der Reparaturbereich mit Belzona 1321 (Ceramic S-Metal) beschichtet, um eine noch glattere Oberfläche zu erzeugen und Schutz vor Erosion zu bieten.
