OBERLICHTER EINER FERTIGUNGSHALLE MIT BELZONA ABGEDICHTET

Industrie: Gebäude & Strukturen
Anwendung: Problemzonen am Dach
Substrat: Glas und Stahl
Produkte: * Belzona 3111 (Flexible Membrane) ,

Standort des Kunden: Maschinenbaubetrieb, Slowakei
Antragsdatum: 2006

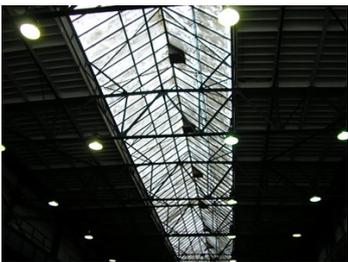
Witterungsbedingte Korrosion der Stahlträger und alternde Gummidichtungen an den Oberlichtern hatten zu Regenwassereintritt in die Fertigungshalle geführt. Die Folge waren Sicherheitsrisiken und Schäden an den Maschinen.

- * 1. Oberlichter an der Fertigungshalle ,
- * 2. Korrosion an den Stahlträgern ,
- * 3. Anwendung in Gang ,
- * 4. Oberlichter & wie neu & ; ,

Die Anwendung wurde gemäß dem Belzona Know-how System Infoblatt RPA-3 durchgeführt. Zur Abdichtung wurde ein vollverstärktes Belzona 3111 (Flexible Membrane)-System auf Stahlträger und angrenzendes Glas aufgetragen.
