КОРРОДИРОВАННЫЙ ТРУБОПРОВОД: ПРОШЛОЕ ПРИМЕНЕНИЕ BELZONA® 5851

ID: 3549

Промышленность: *Chemical & Petrochemical*

Местоположение: *Нефтеперерабатывающий завод*

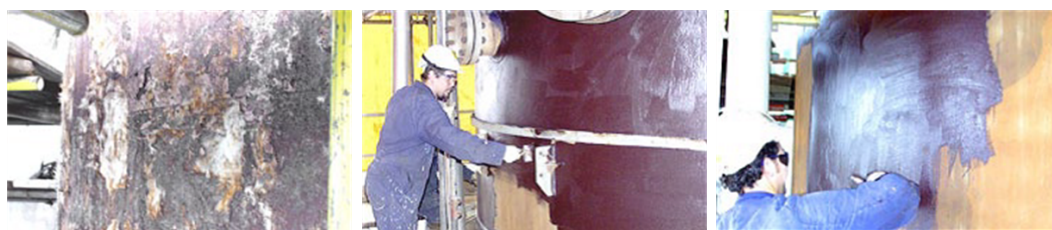
Описание фотографий

Коррозия под изоляцией (CUI) была причиной дорогостоящих остановок оборудования с целью проведения ремонтных работ

* 1. Явно заметная коррозия, до применения. 2. Belzona® 5851 (HA-Barrier) легко наносится на горячие поверхности, с использованием шпателя, кисти или равномерного распыления. 3. Belzona® 5851 (HA-Barrier) легко наносится на горячие поверхности, с использованием шпателя, кисти или равномерного распыления. ,

Подготовка поверхности была проведена вручную, с использованием водоструйной очистки под высоким давлением. Продукт Belzona® 5851 (HA-Barrier) был нанесен непосредственно на горячие трубопроводы, находящиеся в процессе эксплуатации.
