# Belzona® сохраняет качество поверхности качения

## ШИНЫ

ID: 3609

Заявление: *SHM-Solids Handling Machinery*

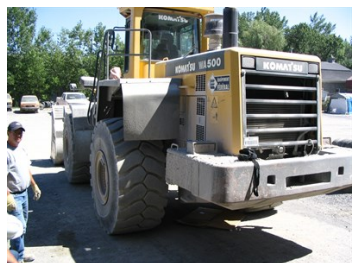
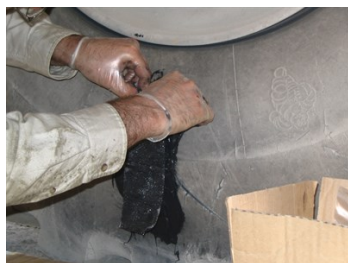
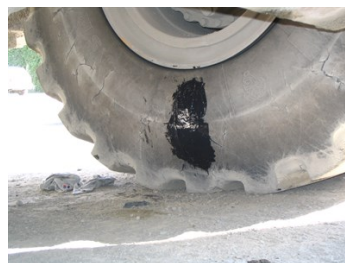
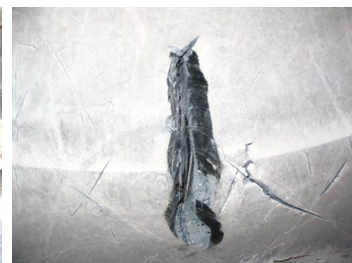
*Повреждение боковой стенки шины, позволило обнаружить коррозию стального армирующего покрытия*

\* Оборудование Трещину расширяют, и обрабатывают при помощи жесткой кисти Belzona. Продукт Belzona® 9341 (Армирующая Лента) применяется для дополнительной прочности. После завершения ремонта ,

Поврежденная шина требует незамедлительного ремонта на месте эксплуатации.

Ремонтные работы с применением материала Belzona были проведены в кратчайшие сроки, без вывода шины из эксплуатации. Высокий уровень адгезии и эластичность были обеспечены, благодаря эластомерам Belzona, которые выдерживают нагрузку, возникающую при эксплуатации, и защищают шину от последующего износа.
