Belzona® сохраняет качество поверхности качения шины

ID: 3609

Заявление: SHM-Solids Handling
Machinery

Местоположение Шахта, Канада
клиента:

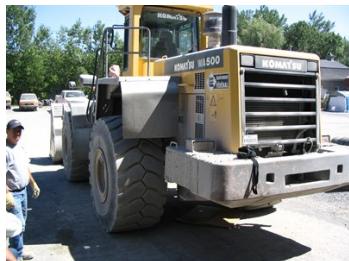
Повреждение боковой стенки шины, позволило обнаружить коррозию стального армирующего покрытия

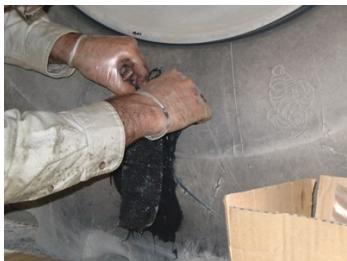
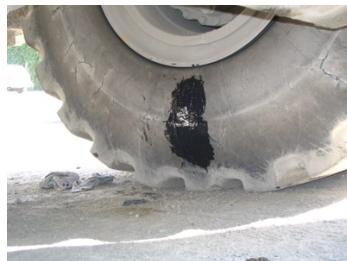
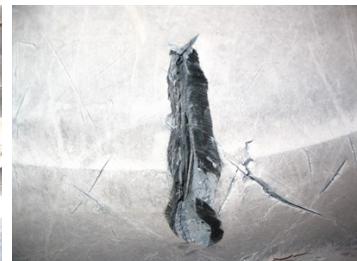
Описание фотографий

* Оборудование Трещину расширяют, и обрабатывают при помощи жесткой кисти Belzona Продукт Belzona® 9341 (Армирующая Лента) применяется для дополнительной прочности После завершения ремонта ,

Поврежденная шина требует незамедлительного ремонта на месте эксплуатации.

Применение было проведено в соответствии с Ноу-Хау системной листовкой о применении материалов SHM-9.

Ремонтные работы с применением материала Belzona были проведены в кратчайшие сроки, без вывода шины из эксплуатации. Высокий уровень адгезии и эластичность были обеспечены, благодаря эластомерам Belzona, которые выдерживают нагрузку, возникающую при эксплуатации, и защищают шину от последующего износа.
