BELZONA® ОБЕСПЕЧИВАЕТ ВТОРУЮ ЖИЗНЬ ПОЛИМЕРБЕТОННОМУ РЕЗЕРВУАРУ

ID: 3615

Заявление: TCC-Tanks and Chemical
Containment Areas

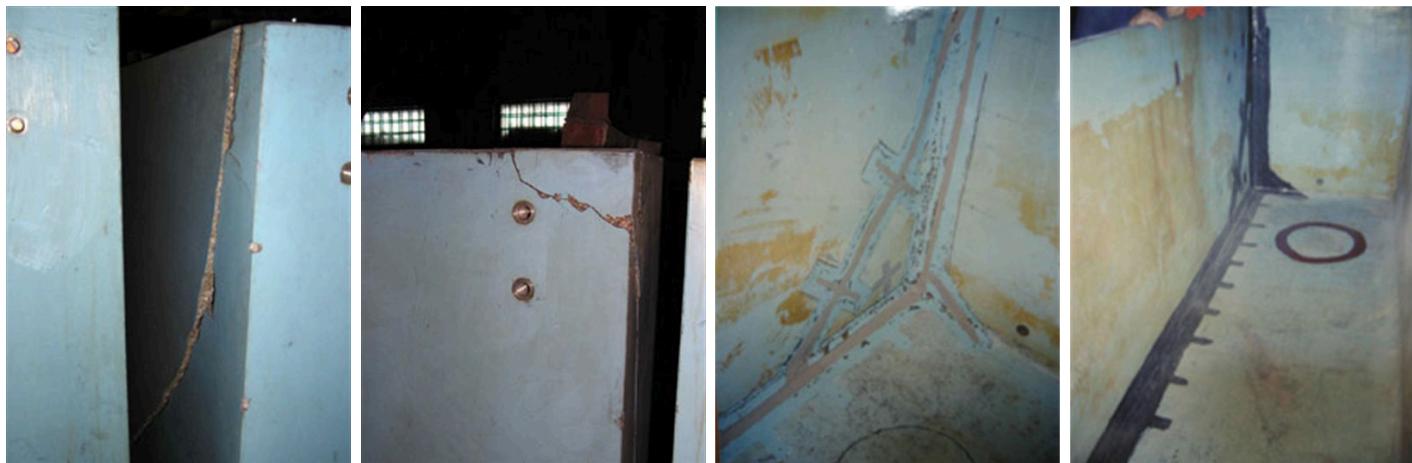
Описание фотографий

Неправильная эксплуатация привела к образованию трещин в нескольких резервуарах, и протечки кислоты на пол. Стоимость каждого резервуара составляет более чем 15000 долларов США. Значительная часть стен резервуаров была повреждена, что разрушило их целостность и привело к непригодности в эксплуатации

* 1. Фатальное повреждение резервуара 2. Повреждение другого резервуара 3. После применения продукта Belzona® 4111 4. После применения продукта Belzona® 4341 ,

После завершению ремонта, проведенное испытание резервуара с применением оптимальной нагрузки, не выявило каких-либо следов течи. После 3-х лет в эксплуатации, резервуар находится в отличном состоянии. Все работы были произведены в течение двух недель, и клиенты потратили на это ремонт 6000 долларов США.
