Reparaciones en aparcamiento con Belzona

ID: 3636

Industria: Edificios y Estructuras
Solicitud: Áreas problemáticas de la pared
Sustrato: Hormigón armado
Productos: * Belzona® 4141 (Magma-Build) ,

Ubicación del cliente: Autoridad local, Blackpool, Reino Unido
Fecha de aplicación: Octubre 2011

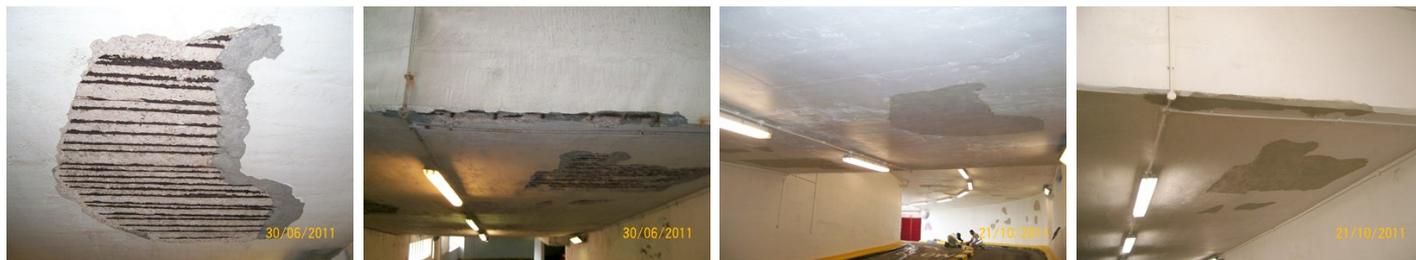
Descripciones de fotografías

La carbonatación del hormigón armado causó un daño extenso en los techos y paredes, que requería una reparación urgente.

- * 1 y 2. Daño severo en los techos ,
- * 3 y 4. Belzona 4141 aplicado sobre las superficies en altura ,

La aplicación se llevó a cabo de acuerdo con el folleto Belzona de Sistema Know-How WPA-6.

El fraguado rápido del material permitió que el aparcamiento volviera a operar con interrupciones mínimas y la reparación pudiera ser pintada en tan sólo 3 días, que fue el tiempo requerido para completar la reparación del hormigón. La autoridad local eligió Belzona gracias a trabajos previos desarrollados con éxito en otro de los aparcamientos propiedad del ayuntamiento.
