# SCHWIMMSCHLÄUCHE MIT BELZONA REPARIERT

ID: 3639

Industrie: *Marine*

Standort des Kunden: *JadeWeserPort, Wilhelmshaven,  
Deutschland*

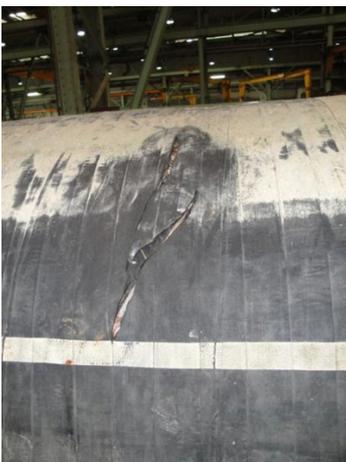
*Die Schläuche waren beim Transport durch Bagger beschädigt worden.*

- \* 1. Nahaufnahme der Beschädigung. ,
- \* 2. Nach dem Anschleifen. ,
- \* 3. Abgeschlossene Anwendung mit Nirosschrauben zur Fixierung. ,
- \* 4. Extremer Belastungstest (24 Std.). ,

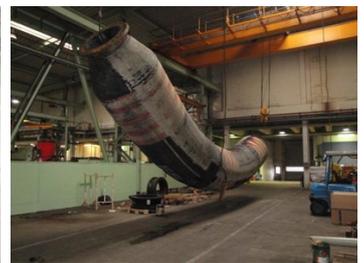
Die Schläuche waren am JadeWeserPort im Einsatz und sollten anschließend zum nächsten Projekt nach Odessa (Ukraine) transportiert werden. Beim Transport durch Bagger und Radlader kam es jedoch zu Beschädigungen. Insgesamt standen für die Reparatur von 6 Schwimmschläuchen lediglich 5 Tage zur Verfügung, ein Ersatz war nicht möglich. Ein neuer Schwimmschlauch hätte den Kunden 60.000 EUR gekostet. Um den Zeitplan einhalten zu können, wurde ein fachkundiges Unternehmen gesucht, das dem Projekt zukünftige Probleme ersparen konnte. Dank vorheriger Zusammenarbeit und langjähriger Erfahrung in der Schifffahrtsindustrie wurde der Belzona-Vertragshändler für diesen Auftrag empfohlen. 24 Stunden nach der Reparatur wurde von dem Vertragshändler ein extremer Belastungstest unternommen, der erfolgreich bestanden wurde.
