REPARATIONS D'UN PARKING AVEC BELZONA

ID: 3643

Application: Zones problématiques du mur

Localisation du client: Municipalité locale, Blackpool,
Grande-Bretagne

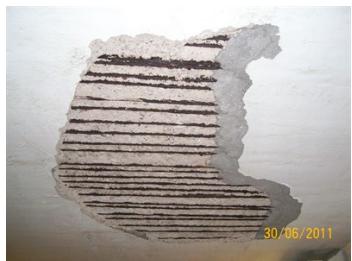
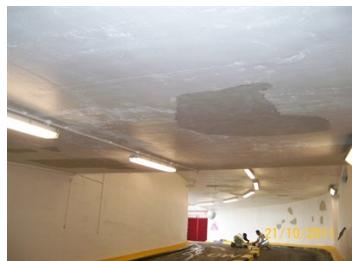
La carbonatation du béton renforcé a entraîné un éclatement important des plafonds et des murs, ce qui nécessitait une réparation d'urgence.

* 1&2 Eclatement important des plafonds.
surfaces en hauteur. ,

L'application a été réalisée selon la Procédure Belzona WPA-6.

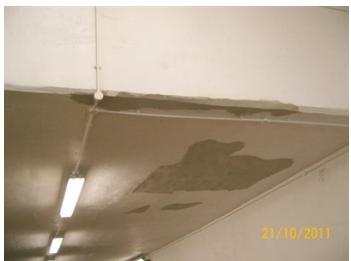
3&4 Après : Belzona 4141 appliquée; sur les
