STEIGLEITUNG MIT BELZONA BESCHICHTET

ID: 3648

Standort des Kunden: Offshore-Bohrinsel, Thailand
Antragsdatum: Mai 2005

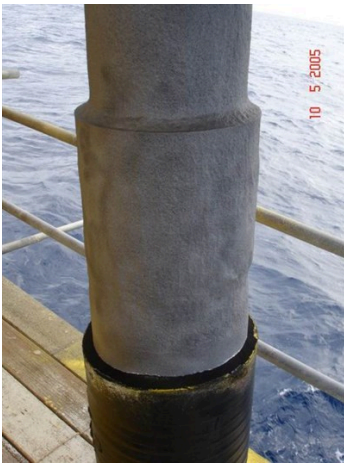
An den Steigleitungen der Offshore-Bohrinsel kam es im Spritzwasserbereich zu ausgeprägten Korrosionsschäden und Wandausdünnungen, die letztendlich zu Leckagen bzw. Bruch der Hochdruckleitungen geführt hätten.

- * 1. Steigleitung mit Korrosionsschäden ,
- * 2. Anwendung von Belzona 5831 (ST-Barrier) ,
- * 3. Abgeschlossene Anwendung ,

Steigleitung mit Korrosionsschäden

Die Anwendung wurde gemäß dem Belzona Know-how System Infoblatt SOS-21 durchgeführt. Im Bereich des Außenanstrichs über der Spritzwasserzone wurde Belzona 5811 (Immersion Grade), im Spritzwasserbereich selbst Belzona 5831 (ST-Barrier) aufgetragen.
