# BELZONA® УСТРАНЯЕТ ПРОБЛЕМУ ПЕРФОРАЦИИ В РЕЗЕРВУАРЕ И ПОВРЕЖДЕНИЯ ПОРУЧНЕЙ

ID: 3654

Заявление: TCC-Tanks and Chemical Containment Areas

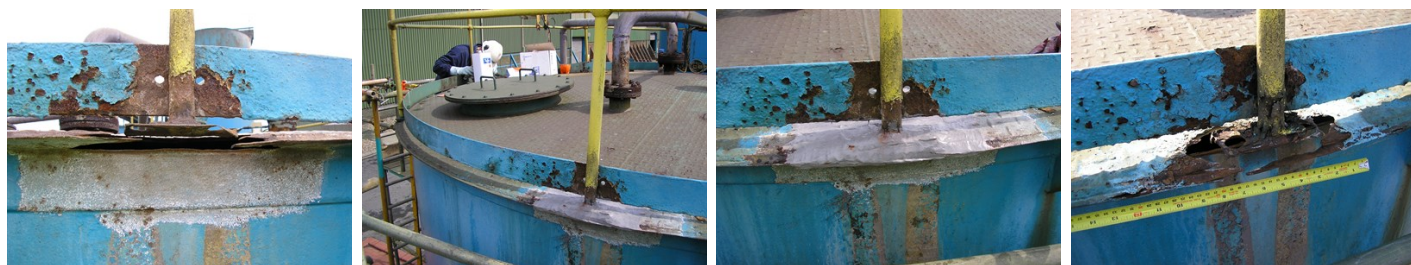
## Описание фотографий

В результате сплошной коррозии под поручнями в верхней части старого резервуара для хранения химикатов возникли отверстия и перфорация.

\* 1. Вид корродированной области 2. Процесс подготовки поверхности 3. Восстановление с Belzona® 1111 4. Завершённый ремонт ,

Перфорированный химический резервуар и корродированные перила

Применение было проведено в соответствии с изменённой версией Belzona® Ноу-Хау Системной Листовки ТСС-5. После подготовки поверхности при помощи игольчатого пистолета и абразивной зачистки опорная пластина была приклеена к нижней части ремонтного участка с помощью Belzona® 1111. После отверждения применённого материала весь участок затем был восстановлен при помощи Belzona®1111 и армирующей ленты.

При эксплуатации резервуара в рабочем режиме невозможно было провести высокотемпературные работы. В связи с этим заказчик потребовал гарантии сохранения целостности ремонта до следующего отключения через 9 месяцев для проведения поправочного ремонта. После осмотра во время отключения они определили, что Belzona материал находится в хорошем состоянии и

нет необходимости в проведении поправочного ремонта.
