BELZONA® ЭКОНОМИТ РЕСУРСЫ НЕФТЕПЕРЕРАБАТЫВАЮЩЕГО ЗАВОДА НА МИЛЛИОНЫ

ID: 3656

Заявление: *TCC-Tanks and Chemical
Containment Areas*

Местоположение *Нефтеперерабатывающий завод*
клиента: - Тускалуза, Алабама США

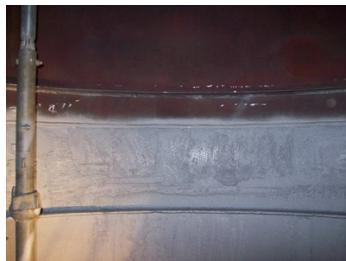
- * 1. Участок, обработанный абразивной обдувкой 2. Участок отремонтирован с Belzona® 1511
3. Применение Belzona® 1591 4. Завершенное применение после проверки поверхности на наличие пузырей ,
