# BELZONA® ВОССТАНАВЛИВАЕТ ГЕРМЕТИЧНОСТЬ НЕФТЕХРАНИЛИЩА

ID: 3658

Местоположение *Нефтеочистительный завод,*

Разгерметизация резервуара нефтехранилища

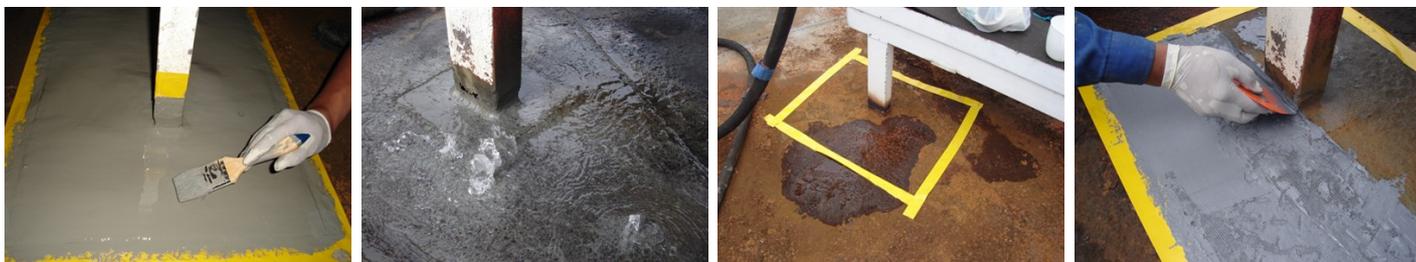
## Описание фотографий

Крыша резервуара была подвергнута сильной коррозии, которая привела к локализованной утечке масляных паров. Это было очень опасно для работы завода, а также создавало риск попадания дождевой воды в резервуар.

\* 1. Протекающая топливная цистерна 2. Подготовленная область применения 3. Применение Belzona ® 1161 4. Применение Belzona ® 5831 ,

Применение было проведено в соответствии с Belzona Ноу-Хау Системными Листовками ТСС-1 и -5. Поверхность была очищена обдувкой мокрым песком, чтобы избежать образования искр и высокотемпературной обработки. Belzona® 1161 был использован совместно с четырьмя Belzona армирующими лентами, наложенными друг на друга для предотвращения дальнейшего протекания. Затем был нанесен продукт Belzona® 5831 для дальнейшей защиты от коррозии.

Благодаря поверхностно - толерантным свойствам Belzona® 1161 и Belzona® 5831, применение могло быть проведено на влажной и загрязненной нефтью поверхности, что позволяло безопасно произвести качественный ремонт.
