ГЕРМЕТИЗАЦИЯ ДНИЩА РЕЗЕРВУАРА С ПОМОЩЬЮ BELZONA ПРЕДОТВРАЩАЕТ КОРРОЗИОННОЕ РАСТРЕСКИВАНИЕ ПОД НАПРЯЖЕНИЕМ

ID: 3659

Герметизация днища резервуара из нержавеющей стали.

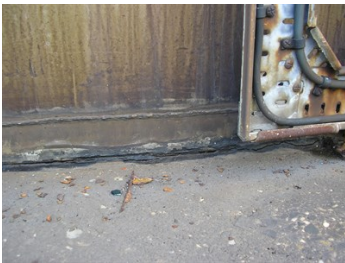
* 1. Общий вид резервуара из нержавеющей стали. 2. Приблизительный вид днища до установки системы. 3. Приблизительный вид после применения системы. 4. Системы герметизации оснований резервуаров рядом друг с другом. ,
