# РЕМОНТ ПАТРУБКОВ С ПОМОЩЬЮ ВКЛАДЫШЕЙ BELZONA®

ID: 3660

Местоположение Буровая платформа на  
клиента: Северном Море

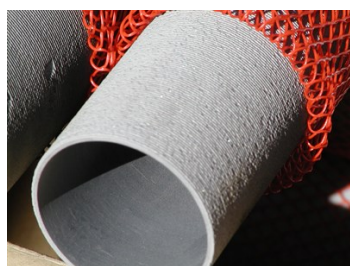
Текущий ремонт коррозионных повреждений в трубных отверстиях малого диаметра не мог быть проведён. Причиной этого была невозможность правильно подготовить внутреннюю часть патрубка и применить покрытие без возникновения газовых пор и микроотверстий.

\* 1. Типичное повреждение патрубка малого диаметра (обратите внимание, что это не может быть отремонтировано с помощью вкладыша!) 2. Типичный вкладыш из Belzona® 1111 3. Вкладыш приклеивается в патрубок внутри резервуара, восстанавливая окружающее его покрытие 4. Вкладыш приклеен к месту у фланцевого соединения ,
