# ЗАЩИТА ПАТРУБКОВ НА НАЗЕМНОМ ГАЗОПЕРЕРАБАТЫВАЮЩЕМ ЗАВОДЕ

ID: 3725

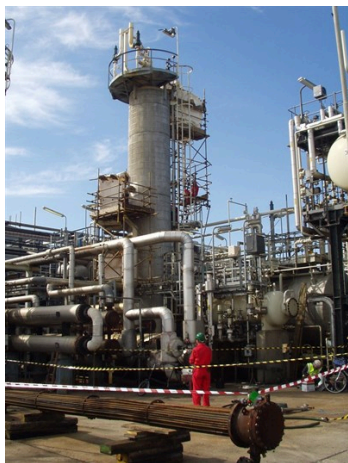
\* 1. Газовая стабилизационная колонна подготовлена к пескоструйной обработке 2. Горловина патрубка повреждена коррозией под изоляцией 3. Завершённый ремонт после инжестирования материала Belzona® 1391 и применения Belzona® 5111/6111. ,

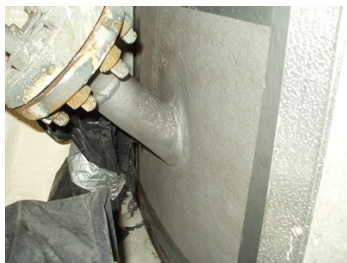
Коррозия под изоляцией привела к значительным разрушениям горловины на пяти патрубках газовой стабилизационной колонны. Так как технологическая ёмкость была изготовлена согласно строгим нормативным документам, любые сварочные работы потребовали бы последующую обширную термообработку.

Коррозия патрубков диаметром 5,08 см на стабилизационной колонне по очистке газа.

Соединительная накладка была изготовлена из изогнутой пластины и трубы диаметром больше номинального. Затем была обрезана для облегчения процесса сборки. Пластина была уплотнена в горловине и зафиксирована материалом Belzona® 1391, действующим в качестве адгезива. После закрепления вся конструкция была защищена от дальнейшей коррозии, в результате применения Belzona® 5111 и Belzona® 6111. В феврале 2008 года область применения находилась в хорошем состоянии, и, впоследствии, много других подобных работ было осуществлено для данного заказчика.
