# BELZONA® ОСТАНАВЛИВАЕТ УТЕЧКУ В РЕЗЕРВУАРЕ ДЛЯ ХРАНЕНИЯ НЕФТИ

ID: 3726

Резервуар для хранения нефти

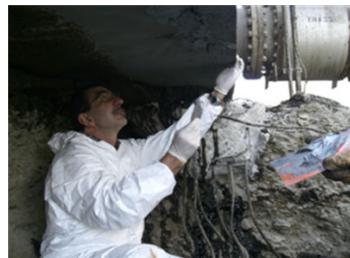
## Описание фотографий

Коррозия металлического настила вызвала сильную утечку нефти в окружающую среду.

\* 1. Вид места течи после проведения абразивоструйной обработки 2. Belzona® 1161 в процессе применения 3. Belzona® 1111 наносится на металлическую пластину 4. Позиционирование и крепление металлической пластины с зажимами и домкратными стойками. ,

Применение было проведено в соответствии с Belzona Ноу-Хау Системной Листовой ТСС-1.

Перед прикреплением укрепительных пластин место под протечкой было расширено, соединительная накладка закреплена и зажата на месте домкратными стойками.
