# BELZONA ЯВЛЯЕТСЯ ЛУЧШИМ ВЫБОРОМ ДЛЯ ГЕРМЕТИЗАЦИИ ОСНОВАНИЯ РЕЗЕРВУАРА

ID: 3728

Местоположение: Производитель сыпучих  
клиента: химических веществ,  
Великобритания

Резервуар диаметром 8,5м для хранения акрилонитрила нуждался в более эффективной герметизации основания для предотвращения коррозии под днищем.

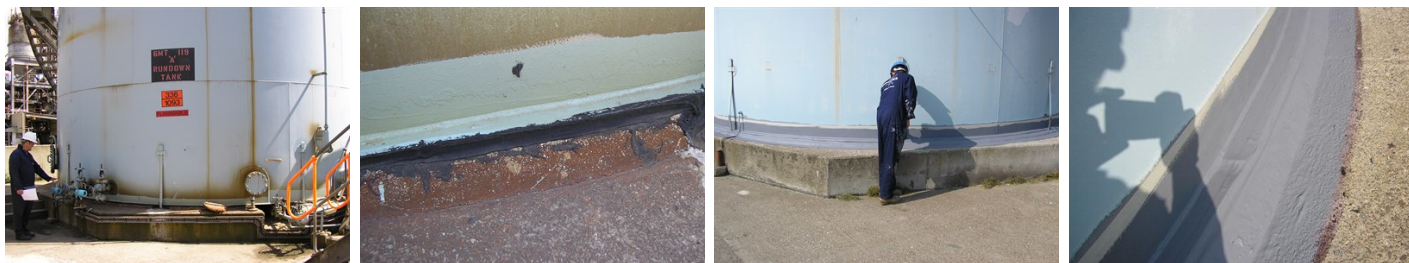
Внешняя коррозия днища резервуара, вызванная нарушением первоначальной герметизации основания.

\* 1. Общий вид резервуара 2. Предыдущая система герметизации 3. Процесс применения 4. Завершенное применение. Осталось снять маскировочную ленту. ,

Применение было проведено в соответствии с Belzona Ноу-Хау Системной Листовкой GSS-3.

Заказчик впервые осознал степень повреждения, вызванного коррозией под основанием, когда потребовалось поменять днище резервуара всего лишь после 10 лет эксплуатации. Основание данного резервуара имело герметизацию мастикового типа, которое оказалось неэффективным. Днище было заменено, что в результате привело к крупным финансовым и производственным потерям. Теперь эта компания приняла Belzona решение в качестве стандартного метода защиты резервуаров от коррозии днища.
