# Belzona repara y sella canaleta de hierro

Ubicación del cliente: Empresa logística, Lancashire, Reino Unido

Solicitud: Áreas problemáticas del techo

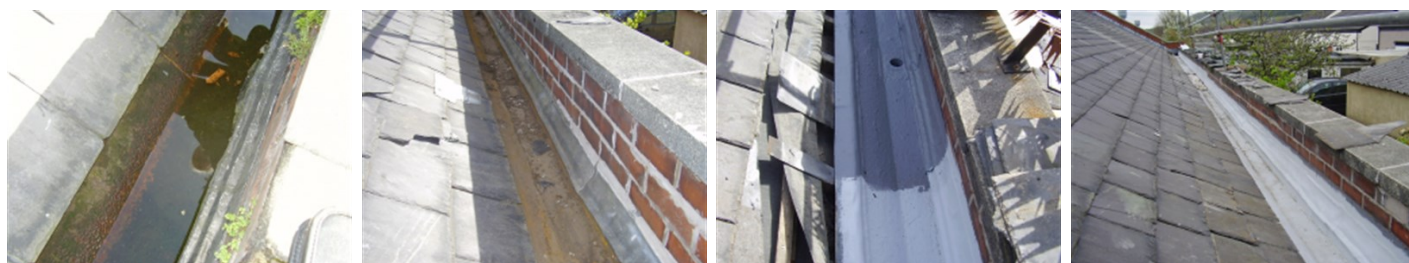
El hierro fundido se había corroído con el paso del tiempo y las juntas se habían deteriorado permitiendo la entrada de agua en el edificio.

- \* Canaleta corroída y taponada ,
- \* Canaleta drenada y lista para ser preparada ,
- \* Sistema completo de membranas flexibles reforzadas ,
- \* Aplicación completada ,

Canaleta tradicional de hierro fundido de 0,5 metros de ancho por 64 metros de largo

La aplicación se llevó a cabo de acuerdo con el folleto Belzona de Sistema Know-How RPA-9
