# Belzona recubre tejado plano y pretils

ID: 3753

Solicitud: Áreas problemáticas del techo

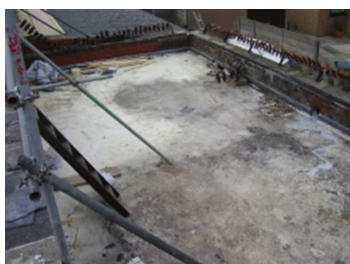
El deterioro del fieltro original permitió la entrada de agua en la cubierta del tejado. En particular, el fieltro se había quebrado en áreas críticas como la unión entre los pretils y el tejado, así como en las salidas de agua.

- \* &Aacute;rea del tejado antes de ser revestido ,
- \* Primer plano del pretil y la canaleta de salida ,
- \* Belzona® 3111 utilizado para recubrir el tejado y el pretil ,
- \* Trabajo de aplicaci&oacute;n del Sistema de refuerzo Belzona® 3111 culminado ,
