# Belzona repara y protege tejado

ID: 3754

Industria: Edificios y Estructuras  
Solicitud: Áreas problemáticas del techo  
Sustrato: Tejado de acero con revestimiento de aluminio  
Productos: \* Belzona® 3111 (Flexible Membrane),

Ubicación del cliente: Gimnasio público, Francia  
Fecha de aplicación: Julio 2002

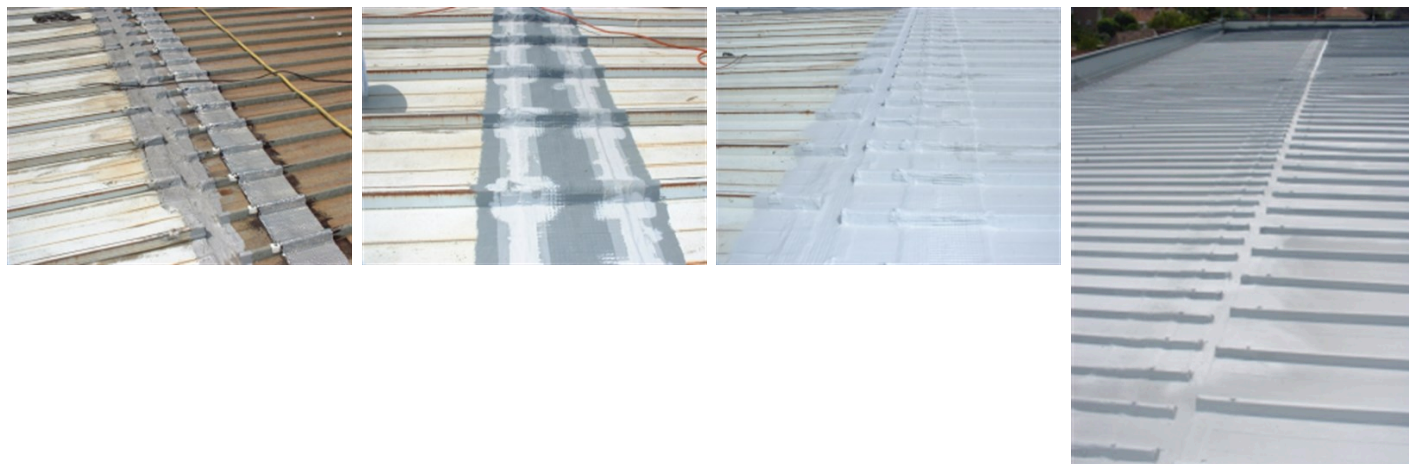
Fugas localizadas y problemas generales de corrosión

- \* Filtración de agua localizada ,
- \* Reparación de las juntas ,
- \* Extensión de la aplicación para cubrir el tejado corroído ,
- \* Aplicación terminada ,

Las reparaciones localizadas se llevaron a cabo de acuerdo con el folleto Belzona de Sistema Know-How RPA-1. Se logró una protección adicional contra la corrosión mediante la aplicación por pulverización del sistema Belzona® 3111.

La solución Belzona detuvo las filtraciones de agua en la instalación deportiva, además de proporcionar protección contra la

corrosión a toda la superficie de acero.
