SCHUTZ FÜR GUMMIROHRE VOR UV-ANGRIFF DANK BELZONA

ID: 3770

Standort des Kunden: Kläranlage, Britisch-Kolumbien, Kanada
Antragsdatum: August 2004

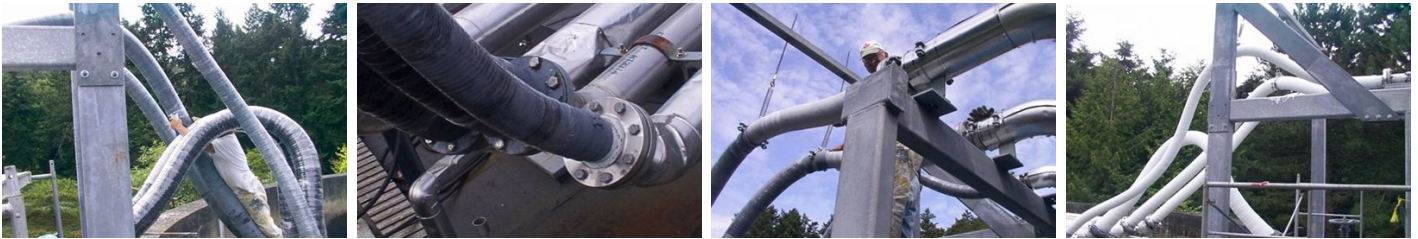
Fotobeschreibungen

Infolge von UV-Beschädigung kam es am Gummisubstrat zu witterungsbedingten Alterungsschäden (Versprödung).

1. Vorbereitung der Schläuche in Gang. Alle Rohre wurden fest mit Polyethylenfolie umwickelt, um einem Ausschwitzen von Gummibestandteilen vorzubeugen. ,
2. Abgeschliffene und mit Belzona 3921 (GSC Surface Conditioner) grundierte Flansche. ,
3. Anwendung von Belzona 3211 (Lagseal) in Gang. In die erste Schicht wurde Belzona 9311 (Flexible Membrane Reinforcing Sheet) eingebracht. ,
4. Abgeschlossene Anwendung. ,

Die Anwendung wurde gemäß dem Belzona Know-how System Infoblatt VPF-12 durchgeführt.
