REPARATUR UND SCHUTZ DER LAUFRADSCHAUFELN VON FRANCIS-TURBINEN MIT BELZONA

Standort des Kunden: *Wasserkraftwerk, Barcelona, Spanien*

Antragsdatum: *November 2011*

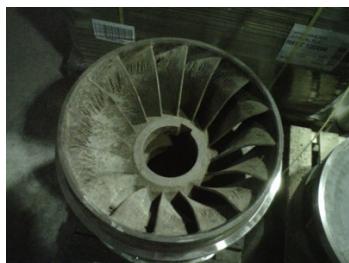
Die Turbinen wiesen an den Laufradschaufeln Löcher auf, die durch Korrosions- und Kavitationserosionsschäden ausgelöst worden waren.

- * 1. Schadhafte Turbine ,
- * 2. Nahansicht des Schadens ,
- * 3. Anwendung von Belzona 1111 (Super Metal) in Kombination mit Metallgewebe ,
- * 4. Abgeschlossene Anwendung mit Belzona 1341 (Supermetalglide) ,
