# PROTECTION BELZONA EPORUVEE CONTRE LA CAVITATION DES TURBINES FRANCIS

ID: 3772

Localisation du client: Centrale hydroélectrique, Slovaquie  
 Date de la demande: 2004 et 2007  
                   Belzona 1341 (Supermetalglide)

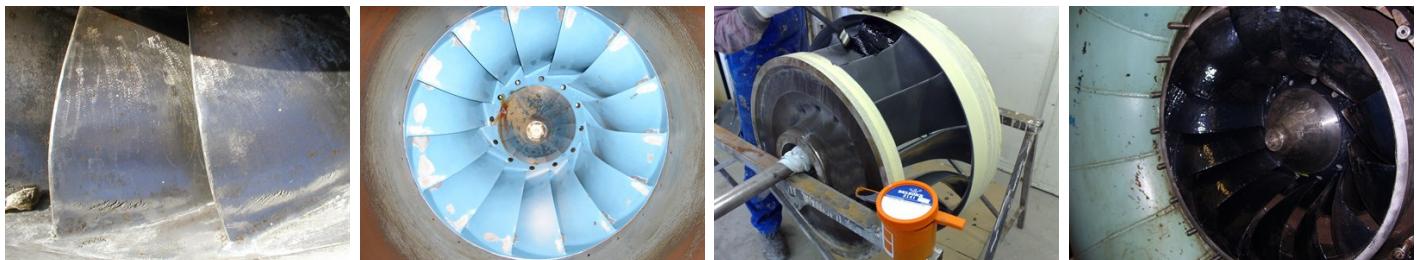
## Descriptions des photographies

La cavitation a entraîné l'érosion du métal et la perte de rendement de la turbine. Belzona 1311 et Belzona 1341 ont été appliqués en 2004, mais cette turbine a souffert davantage de dommages de cavitation, le système a donc été amélioré en appliquant Belzona 2141.

\* 1. Dommage de cavitation sur les pales de la turbine. 2. Belzona 1341 présentant des dommages de cavitation. 3. Belzona 2141 a été appliquée sur les pales. 4. Après 2 ans de fonctionnement, l'inspection du Belzona 2141 ne montre aucun dommage de cavitation. ,

L'application a été réalisée selon les Procédures Belzona CEP-3 et CEP-10.

L'inspection du revêtement de Belzona 1311 en 2006 a montré des dommages de cavitation. Il a donc fallu appliquer du Belzona 2141. Une autre inspection, deux ans plus tard n'a présenté aucun signe de dommages sur les pales de la turbine.
