# RECONSTRUCTION ET PROTECTION D'UNE TURBINE FRANCIS AVEC BELZONA

ID: 3773

Localisation du client: Centrale hydroélectrique, République Tchèque

Pales d'une turbine Francis

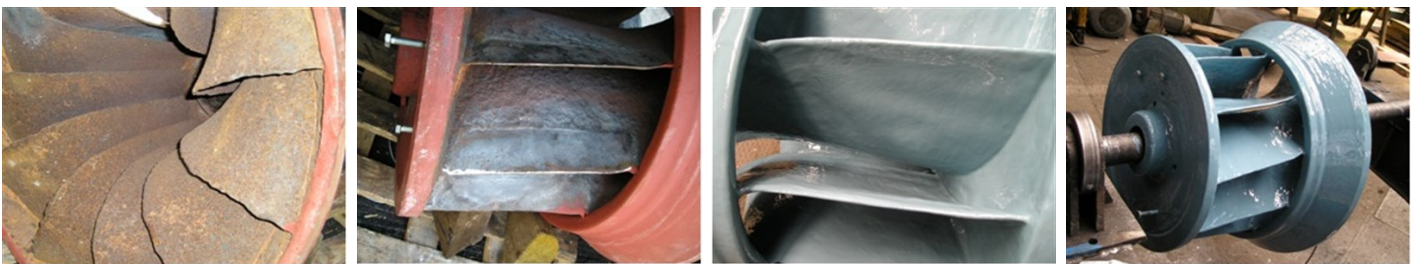
La turbine ne fonctionnait pas efficacement à cause des dommages importants d'érosion et de corrosion.

\* 1. Situation de l'application. 2. Après le sablage. 3. Après la reconstruction avec Belzona 1111. 4. Après le revêtement de Belzona 1341. ,

L'application a été réalisée selon les Procédures Belzona CEP-8 et CEP-10.

Belzona représentait une solution attirante, car elle permettait de reconstruire et de protéger les pales et d'améliorer le rendement de la turbine de manière rapide et simple.
