# BELZONA REPARÉ LES DIRECTRICES D'UNE TURBINE FRANCIS

Localisation du client: Centrale hydroélectrique, République Tchèque

Directrices d'une turbine Francis

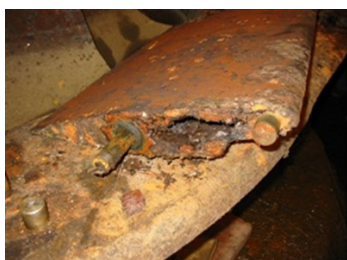
Cette turbine était en très mauvais état et devait être remplacée, à cause des impacts des débris présents dans l'eau et des dommages d'érosion et de corrosion.

\* 1. Pale directrice endommagée. 2. Pale après le sablage. 3. Pale après la reconstruction avec Belzona 1111. 4. Pale après le revêtement avec Belzona 1341. ,
