# BELZONA REPAIRE UNE VOLUTE DE TURBINE A VAPEUR

ID: 3775

Localisation du client: Centrale géothermique, Indonésie

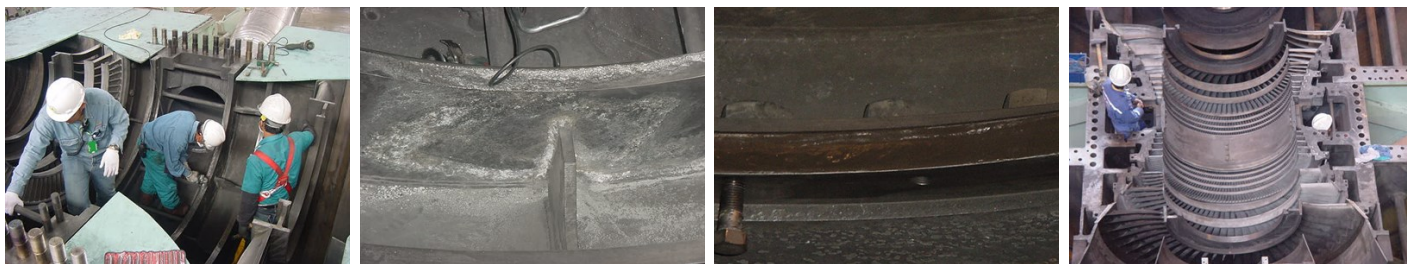
## Descriptions des photographies

*Erosion-corrosion de la volute de la turbine, au niveau des logements supérieurs et inférieurs du porte-lames stationnaire.*

\* 1. Vue de la volute de la turbine. 2. Le porte-lames, dont les logements souffrent d'un dommage typique. 3. Application de Belzona 1591 sur les logements. 4. Application terminée: le porte-lames est réassemblé dans la volute de la turbine. ,

L'application a été réalisée selon les Procédures Belzona CEP-3 et CEP-5.
