REPARATUR DER LEITSCHAUFELN EINER FRANCIS-TURBINE

ID: 3783

Standort des Kunden: *Wasserkraftwerk, Tschechische Republik*
Antragsdatum: *September 2003*

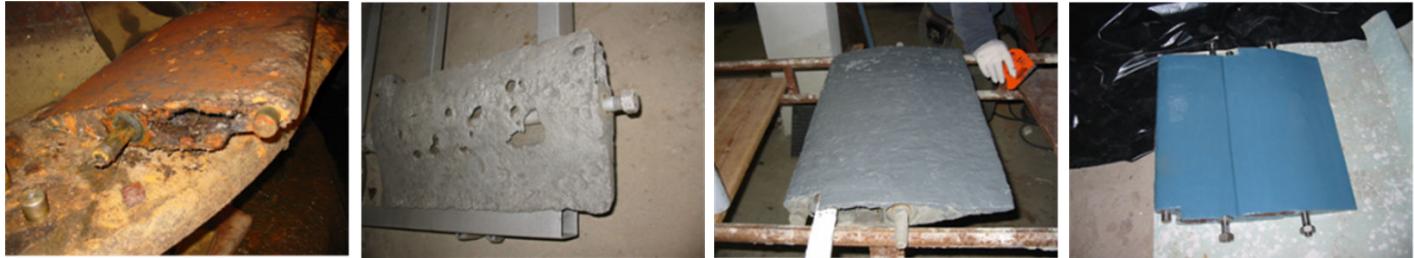
Fotobeschreibungen

Die Turbine wies neben Erosions- und Korrosionsschäden auch Schlagschäden aufgrund von Fremdkörpern im Wasser auf. Um einen Austausch der Turbine zu vermeiden, mussten die Schäden dringend repariert werden.

- * 1. Schadhafte Leitschaufel Leitschaufel nach dem Sandstrahlen. ,
- * 2. Leitschaufel nach Wiederaufbau mit Belzona 1111 (Super Metal). ,
- * 3. Leitschaufel nach Beschichtung mit Belzona 1341 (Supermetalglide). ,

Die Anwendung wurde gemäß den Belzona Know-how System Infoblättern CEP-8 und CEP-10 durchgeführt.

Nach Wiederaufbau und Beschichtung der Leitschaufeln und des Laufrads konnte der Kunde eine Leistungsverbesserung von 10-15 % verzeichnen. Nach einem Jahr in Betrieb wurde lediglich ein geringer Schaden festgestellt, der aufgrund großer, im Wasser mitgeführter Objekte hervorgerufen worden war.
