MIT BELZONA REPARIERTE WASSERKRAFTTURBINE

ID: 3784

Standort des Kunden: *Wasserkraftwerk, Frankreich*
 Antragsdatum: *Februar 2001*

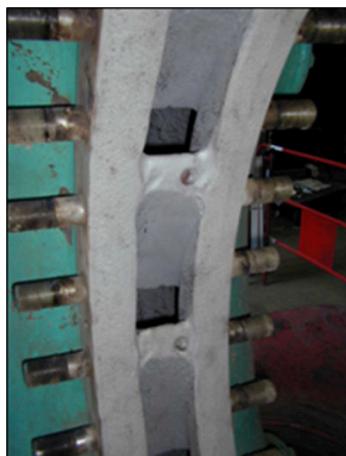
Erosion, Korrosion und Kavitation an den Stützschaufeln hatten in der Turbine Vibrationen verursacht und führten zu einem ineffizienten Betrieb.

- * 1.Francis-Turbine ,
- * 2.Turbineninneres ,
- * 3.Ausmaß des Schadens ,
- * 4.Abgeschlossene Anwendung ,

Die Anwendung wurde gemäß den Belzona Know-how System Infoblättern CEP-8 und CEP-10 durchgeführt.
