WIEDERAUFBAU UND SCHUTZ EINER FRANCIS-TURBINE MIT BELZONA

ID: 3785

Standort des Kunden: *Wasserkraftwerk, Tschechische Republik*
Antragsdatum: *Juni 2005*

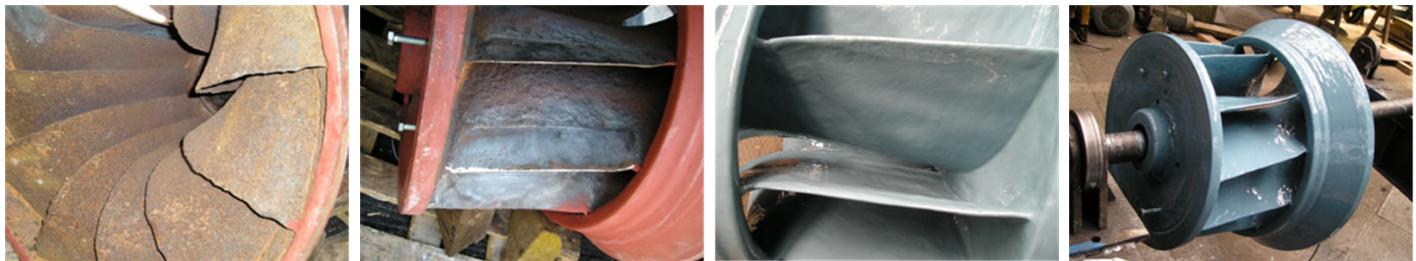
Fotobeschreibungen

Aufgrund großflächiger Erosions- und Korrosionsschäden kam es zu Einbußen bei der Turbinenleistung.

- * 1. Der Bearbeitungsgegenstand ,
- * 2. Nach dem Sandstrahlen ,
- * 3. Nach Wiederaufbau mit Belzona 1111 (Super Metal) ,
- * 4. Nach Beschichtung mit Belzona 1341 (Supermetalglide) ,

Laufrad einer Francis-Turbine

Die Anwendung wurde gemäß den Know-how System Infoblättern CEP-8 und CEP-10 durchgeführt.

Der Kunde hatte bereits zuvor versucht, die Schaufeln mittels Schweißen zu reparieren, was jedoch zu Verformungen geführt hatte. Die Belzona Lösung stellte eine attraktive Alternative dar, mit deren Hilfe die Schaufeln schnell und einfach wiederaufgebaut werden konnten und die Turbinenleistung aufrechterhalten bzw. verbessert werden konnte.
