BELZONA REPARIERT UND SCHÜTZT WASSERKRAFTTURBINE UND DEREN GEHÄUSE

ID: 3786

Wasserkraftturbine und deren Gehäuse in einem Pumpspeicherwerk.

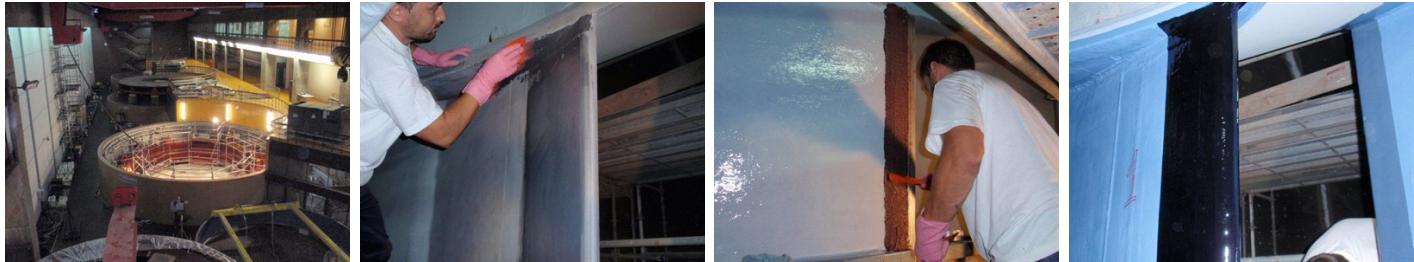
Fotobeschreibungen

Sowohl die Turbine als auch das Gehäuse waren jeweils im Pumpbetrieb als auch im Turbinenmodus durch Erosionskorrosion schwer beschädigt worden.

- * 1. Demontage der Turbine. ,
- * 2. Füllen von Lochfraßschäden an der Turbine mit Belzona 1111 (Super Metal). ,
- * 3. Auftrag von Belzona 1812 (Ceramic Carbide FP) nach Beschichtung der gesamten Stützschaufel mit Belzona 1341 (Supermetalglide). ,
- * 4. Abgeschlossene Anwendung mit Belzona 2141 (ACR-Fluid Elastomer). ,

Die Anwendung wurde gemäß den Belzona Know-how System Infoblättern CEP-3, CEP-5 und SHM-11 durchgeführt. Für die Anwendung wurden alle Bauteile auf eine Plattform im Erdgeschoss gebracht, die für die Arbeiten mehr Platz sowie eine kontrollierte Arbeitsumgebung bot. Der Bearbeitungsgegenstand wurde mit Belzona 1321 (Ceramic S-Metal) beschichtet und so vor weiterer Erosionskorrosion geschützt. An einigen lokalen Problembereichen kamen zusätzlich weitere Systeme zum Einsatz. Belzona 1812 (Ceramic Carbide FP) wurde zum Schutz der Eintrittskanten der Stützschaufeln im Pumpmodus und Belzona 2141 (ACR-Fluid

Elastomer) auf die Anströmkanten der Stützschaufeln im Turbinenmodus aufgetragen. Im mittleren Bereich des Laufrads kam Belzona 1341 (Supermetalglide) zum Einsatz.
