BELZONA® ЕЖЕГОДНО ЭКОНОМИТ БОЛЕЕ \$7,200 НА ГИДРОТЕХНИЧЕСКОМ НАСОСЕ

Заявление: *CEP-Centrifugal Pumps*

Местоположение *Де-Мойн водопровод,*

клиента: *Де-Мойн, штат Айова США*

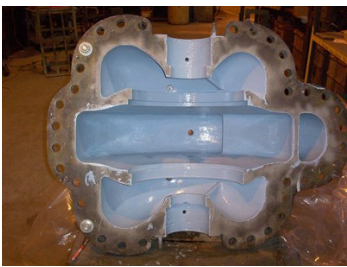
* 1. Подготовка поверхности для проведения применения. 2. Рабочие колесо также было отремонтировано/защищено с Belzona. 3. Прогресс в рабочем процессе. 4. Завершённое применение - насос готов к вводу в эксплуатацию. ,

Проведён ремонт с Belzona® 1221 (Super E-Metal) участков поврежденных эрозией. Затем нанесён двойной слой Belzona® 1341 (Supermetalglide). Belzona® 1341 является сертифицированным продуктом NSF для контакта с питьевой водой. Производственные испытания определили среднее повышение полного КПД насоса на 7.2%, что приводит к ежегодной экономии в \$7,200.
