BELZONA ОБЕСПЕЧИВАЕТ ЗАЩИТУ РАБОЧЕГО КОЛЕСА НАСОСА ОТ КАВИТАЦИИ.

ID: 3834

Местоположение *Химический завод, Италия*

Заявление: *CEP-Centrifugal Pumps*

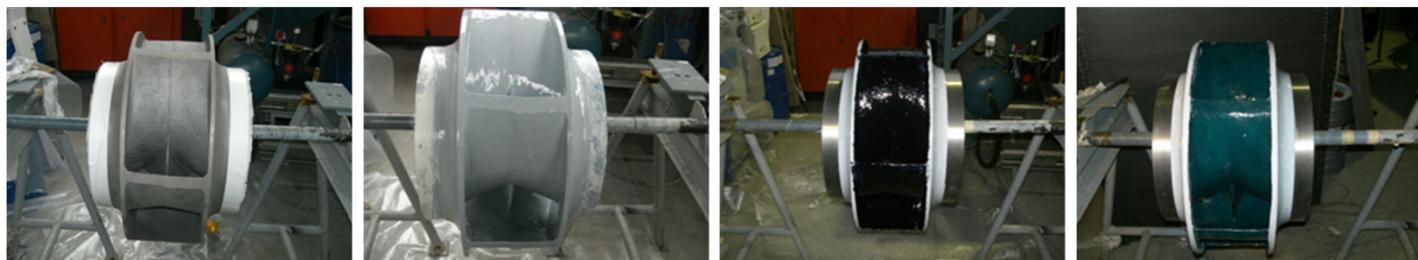
Описание фотографий

Насосные колёса, которые ранее выдерживали только 6 месяцев в эксплуатации, проявляли значительные признаки кавитации, в результате чего создавался чрезмерный шум и потеря баланса, что в свою очередь вызвало необходимость их замены.

* 1. Поверхность после дробеструйной обработки. 2. Поверхность покрыта с Belzona® 1341. 3. Наносится первый слой Belzona® 2141 (чёрный) 4. Завершённое применение (зеленого) второго слоя Belzona® 2141 ,

Покрытие для нового рабочего колеса насоса

Применения было проведено в соответствии с Belzona Ноу-Хау Системной листовкой CEP-3.

Исходные насосные колёса систематически заменялись по истечении 6-ти месяцев. Проведённая инспекция рабочего колеса насоса, покрытого продуктом Belzona, по истечении 1 года эксплуатации показала отличное техническое состояние.
