# РЕМОНТ НАСОСА И ПОВЫШЕНИЕ КПД С BELZONA

Заявление: CEP-Centrifugal Pumps

Местоположение Поставщик питьевой воды,

клиента: Португалия

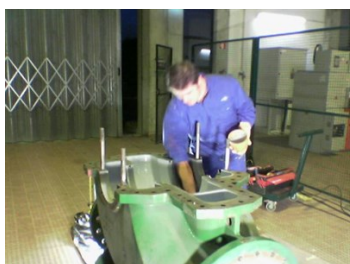
Насос подвергся сильной коррозии.

\* 1. Агрессивная локальная коррозия. 2. Применение Belzona® 1111. 3. Результат завершеного ремонта. ,
