РЕМОНТ НАСОСА И ПОВЫШЕНИЕ КПД С BELZONA

ID: 3836

Заявление: CEP-Centrifugal Pumps

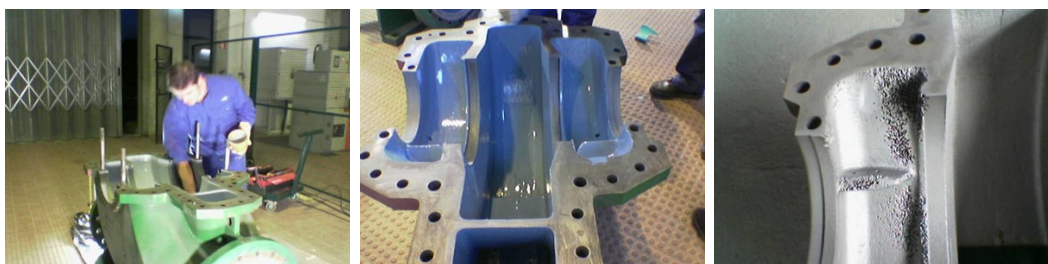
Описание фотографий

Насос подвергся сильной коррозии.

* 1. Агрессивная локальная коррозия. 2. Применение Belzona® 1111. 3. Результат завершеного ремонта. ,

Крупный корпус насоса с горизонтальным разъемом.

Применение было проведено в соответствии с Belzona® Ноу-Хау Системной листовкой CEP-10.

Повышение КПД на 7% в работе насоса.
