Заявление: CEP-Centrifugal Pumps

Местоположение Крупная станция сточной

клиента: воды, Египет

## Problem

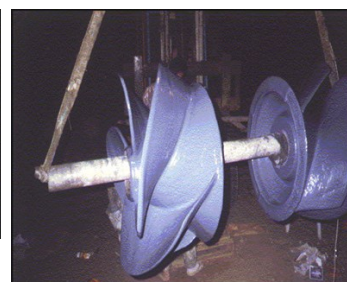
Корродированный диффузор, корпуса и рабочие колеса, приводящие к низкому КПД насосов.

\* 1. Корродированные корпуса. 2. Корродированный диффузор. 3. На диффузор было нанесено покрытие. 4. Покрытие рабочего колеса завершено. ,

Применение было проведено в соответствии с Belzona Ноу-Хау Системной листовкой CEP-3.

Комплект из пяти насосов был отремонтирован, тем самым экономя \$700,000 - стоимость приобретения новых насосов. Насосы продолжают эффективную работу спустя 5 лет. КПД насосов было увеличено на 8%, в сравнение с первоначальным уровнем.
