# BELZONA УЛУЧШАЕТ КПД НАСОСА

Заявление: CEP-Centrifugal Pumps

Местоположение Компания водоснабжения,

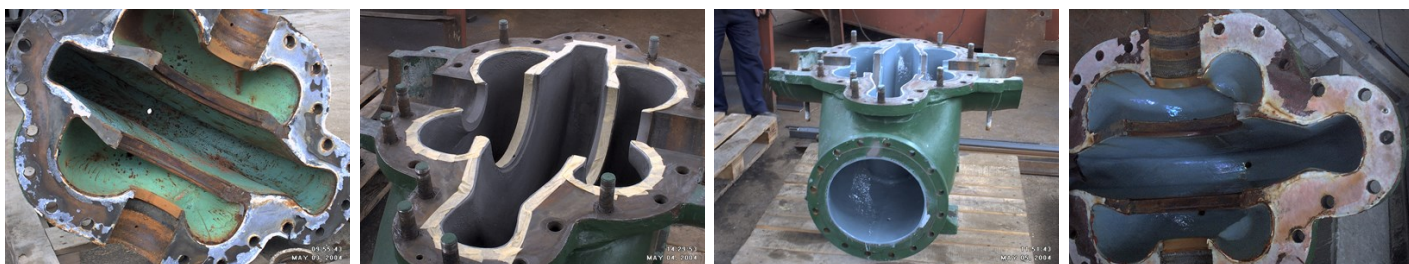
Сплошная эрозия/коррозия, ведущая к пониженному КПД насоса.

\* 1. Поверхности до начала применения. 2. Подготовка корпуса. 3. Нанесение двух слоёв Belzona® 1341. 4. Инспекция, проведённая после 1 года эксплуатации. ,

Двухсторонний приёмный патрубок центробежного водяного насоса.

Применение было проведено в соответствии с Belzona Ноу-Хау Системными листовками CEP-5 и CEP-10.

В результате применения покрытия для улучшения эффективности и последующего ремонта уплотнительных колец было отмечено понижение энергопотребления и повышение КПД до 9.91%. Инспекция, проведённая после 1 года эксплуатации, показала, что покрытие находится в отличном состоянии.
