# BELZONA FIXA CHUMBADORES EM BASE DE REDUTOR DE MOINHO DE BARRAS

ID: 3846

| Indústria: | Indústria geral | Localização do cliente: | Mineradora, AM, Brasil |

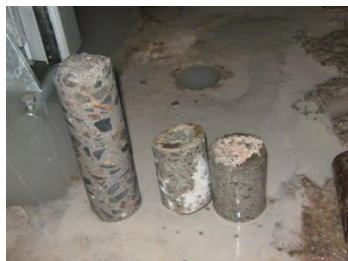
<p class="MsoNormal" style="mso-margin-top-alt: auto; mso-margin-bottom-alt: auto; text-align: justify; line-height: 15.0pt;"><span style="font-size: 9.0pt; font-family: "Arial";"sans-serif"; mso-fareast-font-family: "Times New Roman"; mso-ansi-language: PT-BR; mso-fareast-language: EN-GB;" lang="PT-BR">1. Base do redutor danificada causando vibra&ccedil;&atilde;o excessiva.</span> ,

<p class="MsoNormal" style="mso-margin-top-alt: auto; mso-margin-bottom-alt: auto; text-align: justify; line-height: 15.0pt;"><span style="font-size: 9.0pt; font-family: "Arial";"sans-serif"; mso-fareast-font-family: "Times New Roman"; mso-ansi-language: PT-BR; mso-fareast-language: EN-GB;" lang="PT-BR">2. Furos da base para alojamento dos chumbadores.</span> ,

\* <span style="font-size: 9.0pt; line-height: 115%; font-family: "Arial";"sans-serif"; mso-fareast-font-family: "Times New Roman"; mso-ansi-language: PT-BR; mso-fareast-language: EN-GB; mso-bidi-language: AR-SA;" lang="PT-BR">3. Chumbadores fixados de acordo com o gabarito.</span> ,

Necessidade de instalação de reforço na ancoragem da base de concreto armado com a placa base do motoredutor, com adição de mais 4 chumbadores intermediários e que fossem fixados de forma eficaz. Deveria ter retorno à operação o mais rápido possível pois a base danificada estava causando a quebra do equipamento.

Necessidade de fixação de chumbadores intermediários com um produto de cura rápida com eficiência de fixação na base de concreto.

A aplicação foi realizada de acordo com o Folheto do Sistema Belzona Know-How FPA-10.
