# BELZONA STABILISE DES CANALISATIONS DE GAZ SUR DES PONTS

ID: 3854

Localisation du client: Société de transmission de gaz, Slovaquie

Application: Vannes, tuyaux et raccords

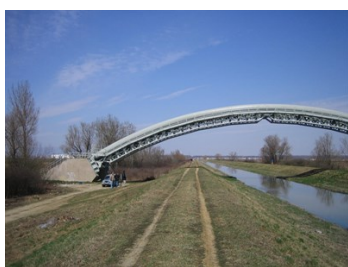
\* 1. Vue générale du pont & canalisation. 2. Préparation / mesure de la position des supports. 3. Collage des plaques d'usure en utilisant Belzona 1111. 4. Supports glissants en place. ,
